INFORME TÉCNICO N° 028-2019

De Supervisión, Control y Fiscalización Ambiental al Estudio de Impacto Ambiental del proyecto “MINA DE COBRE PANAMÁ”, del Promotor MINERA PANAMÁ, S.A.

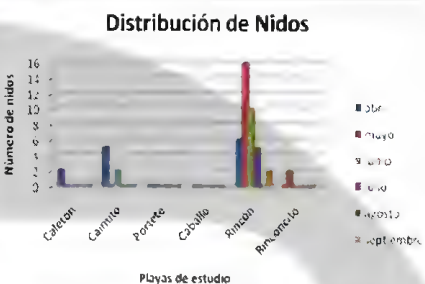
Información de Hallazgo			
Proyecto:	Mina de Cobre Panamá	Fecha:	22 de abril al 03 de mayo del 2019
Hallazgo N° 31:		Criterio Técnico	<ul style="list-style-type: none"> Resolución DIEORA 0871 de 5 de diciembre de 2013 que modifica la Resolución DIEORA IA-1210-2011, del 28 de diciembre de 2011- Compromisos 13127
Descripción del Hallazgo:		Fotografía de evidencia:	
<p>Revisando la información aporta en el anexo 3.102 sobre el Monitoreo de tortugas marinas debemos indicar que en efecto se realizan las labores de rescate y reubicación de nidos en varios sitios de la costa Caribeña, sin embargo a pesar que la metodología indica que durante los recorridos emplean un GPS, para tomar las coordenadas, dentro dicho informe no las aporta.</p>

<p>Figura 2. Distribucion de nidos de rastros registrados en los censos, durante la temporada 2018</p> <p>Fig. N° 31.1 Grafica de</p>
